阪神・淡路大震災時の地震火災の一局面

One aspect of the earthquake fire during the Great Hanshin-Awaji Earthquake

D1-25 2021.03/20

火災調査探偵団

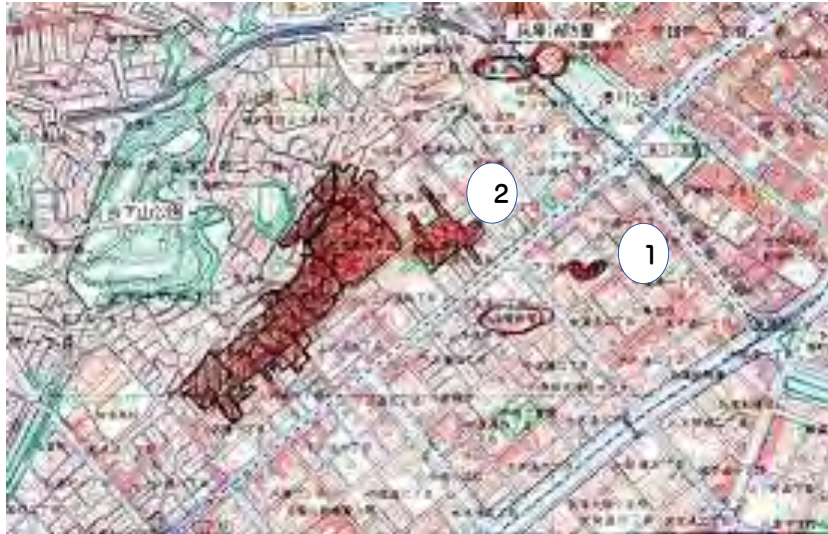
図 1 松本通・上沢通地区（焼損地域は黒塗り）

[追記] 地域の地震火災で、ブロック火災となった火災を図上に①②と記す。①の地域は、中高層の耐火建物に囲まれていたことから木造系建物が延焼して焼失している。②は右下の地域のブロック火災が類焼して左上へと広がり、左(西側)へと延焼拡大している。

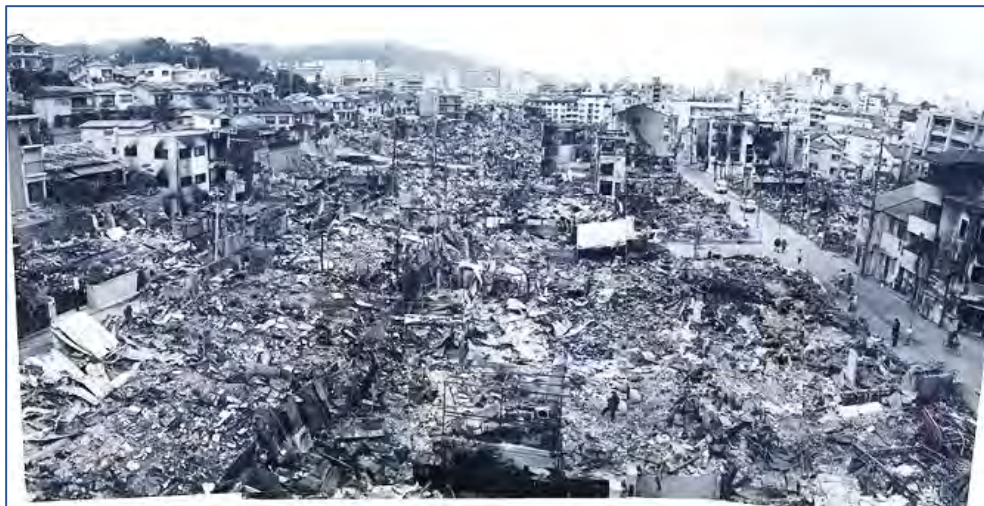
写真 1

このため、古い家屋もあれば、所々無人化した空き家や屋外駐車場などもあり、次第に中高層マンションに建て替えが進みつつある地域である。付近の焼損状況は、耐火建物の外壁コンクリートの地肌が白く露出して残存している以外は、木造・防火造の区別も出来ないほどに強く焼損し、その範囲は長さ約500m、幅約100mの範囲にわたり、会下山の山裾まで広がっている(写真1)。

松本通 6 丁目から、東に 4,5 丁目を
見た焼損状況。

左-会下山、右-松本通。

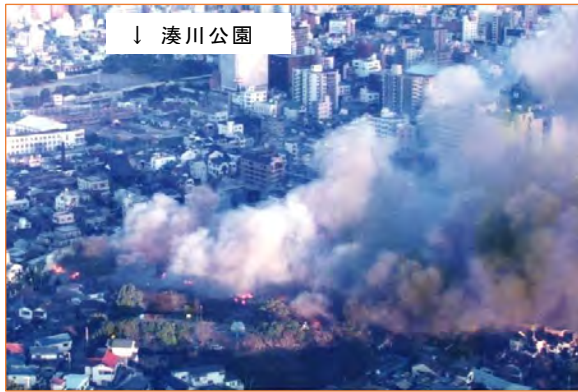
写真2 会下山付近への延焼状況

15 時頃の会下山山腹での延焼状況をヘリからの写真で示す(写真 2)。会下山山腹で北への延焼阻止の放水体系により、一旦収束に向かっていた火勢が、16 時前後に 6.8m/s の**北**の風向きとなり、**南西方向にあたる松本通五丁目に飛び火**を促す要因となった。その後、松本通六、七丁目へと拡大した。

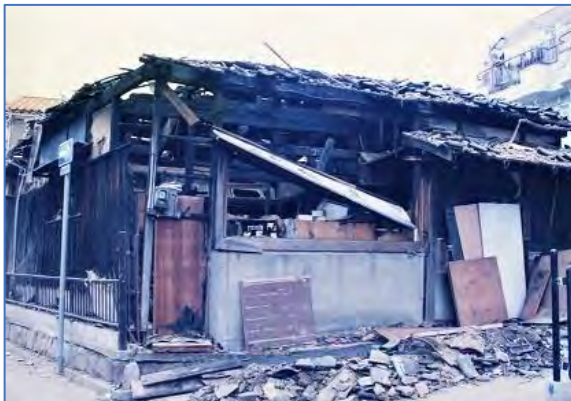
写真3 飛び火による家屋の焼損状況

写真3は、会下山町二丁目の木造平屋住宅の焼損状況である。

外周部は外からの焼損が見られず、屋根の野地板からもや、小屋梁へと焼損している。棟木付近の野地板は焼け抜けており、強い焼損を示している。瓦が路上に散乱しているように、地震により瓦がズリ落ち、露出した野地板の上に「飛び火」が落下したため出火した典型的な地震時「飛び火火災」の形態を示している。そして、屋根から延焼しているため、この種の火災は発見が遅れ、かつ、消火が困難となる。

松本通四丁目全域に火災が拡大した17日の昼以降には多くの人々が戸締りをして、近くの中学校へ避難しており、屋根から延焼したような建物火災の発見が遅延した要因となっている。

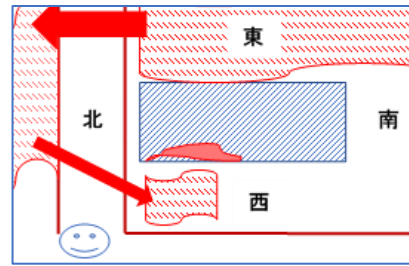
図2 マンションの焼損に関わる方位関係

図2のマンションの北西角から南東方向に撮影したものである。耐火造5/0のマンションにより、東にあたる裏側からの延焼は阻止され、写真左側のマンションの北側壁面には焼損が見られず、背面と前面の焼けの繋がりはない。建物の北東角(左隅)で延焼は阻止されている。しかし、北側の路地を経た延焼により、再度、南側に向けて飛び火し、建物西側にあった半壊状態の物置に落下し、出火し、再度ここから火災がマンションへと延焼し、西側の外壁等が焼損している。

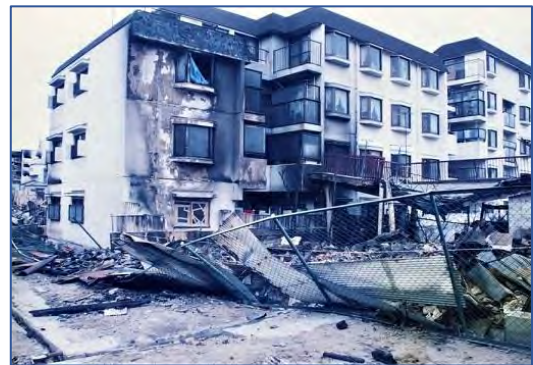
写真4は、松本通四丁目付近の焼損状況である。

写真4 マンションの焼損部から見た飛び火

一見すると、耐火のマンションにより、延焼する火災が巻き込まれ、東西面の焼損につながり焼損したようにも見られる。しかし、発見の遅れと着火可燃物の状態が、普通ならば火災程度で終わる飛び火火災を拡大させ、いかにも、竜巻のような突風の発生により次々と拡大したかのような焼損現場の印象を与えている。これらは倒壊家屋と発見の遅れという地震時の飛び火火災の特徴と

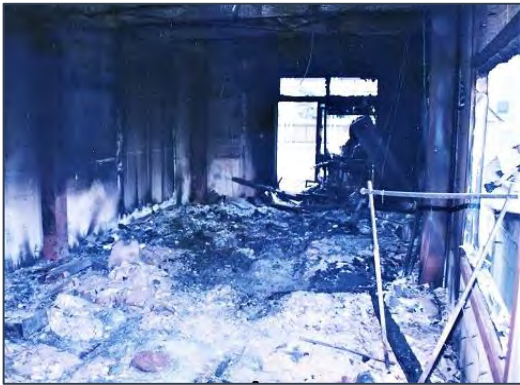
写真 5 耐火建物の 5 階の焼損状況

写真 5 は、耐火造、事務所共同住宅の最上階 5 階の焼損状況である。室内は全ての可燃物が灰化に近い焼損状況で、床の畳がフカフカの灰となっている。

震災火災時の消防活動は面的な延焼拡大防止は行われるが、垂直方向の延焼防止は人的にも水利的にも困難なことから放任されることが多く、ビル火災の内部はこのような焼損状況となり、このことが「飛び火」に関係する。聞き込みから「真っ暗な夜中にビルが燃えていて、まるでロウソクの火のように見え、その窓から風に飛ばされた火の粉が降り注いでいた」と話されていた。このようにビルの高さからの風に吹かれた火の粉は予想を超えて遠くへと拡散して飛び火していると考えられる。

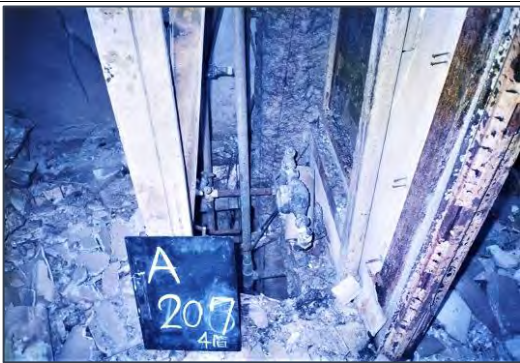
写真 6 耐火建物の下階からの延焼経路となったパイプスペース部分

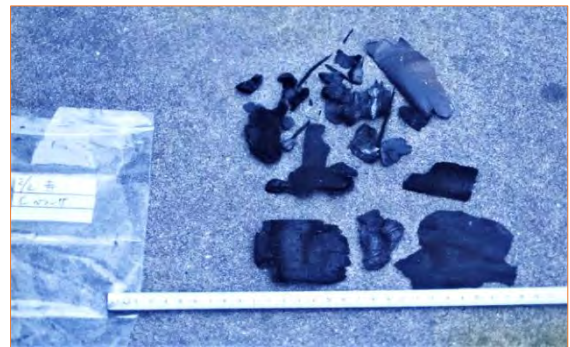
写真 7 採取した飛び火の炭化物(左は採取袋)

写真 7 は、会下山町三丁目のお寺の二階ベランダで明らかに焚き火と区別できるものとして、採取したものである。大きい木片で 6 cm ある。しか

し、いずれも板状の物で、屋根の野地板、下地板やルフィング紙の炭化物であった。最も近い松本通六丁目の火災現場から約 100m 離れており、1 ブロックを飛び越して、しかも 6 m 近い地表差に舞い上がったこととなる。

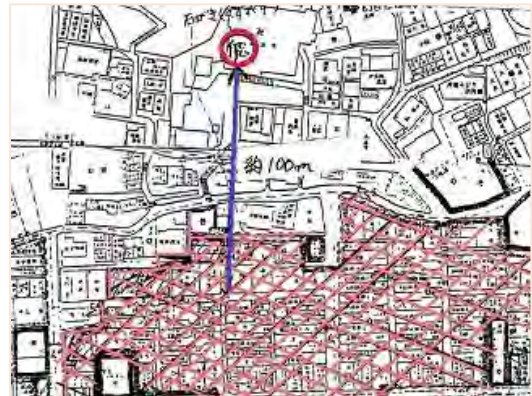
図 3 焼損地域から約 100m 離れた採取地点

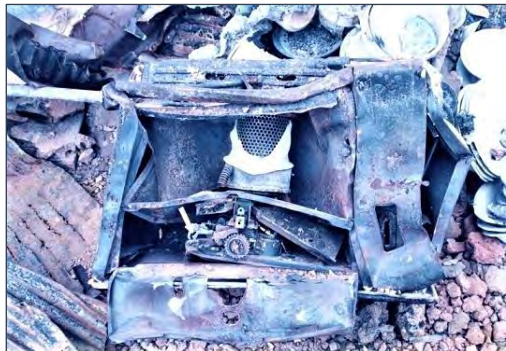
写真 8 は上沢通三丁目付近の火災現場における芯上下式反射型石油ストーブである。対震自動消火装置が付いており、内部の対震装置部を見分すると、消火レバーが作動し芯がさがっている。その他の地域内の石油ストーブもほとんどが対震装置付きのものであった。対震装置のない石油ストーブは、古くて芯の消耗が著しく使用は難しく使用されていたのは少ないと思えた。

聞き込みでは「地震時にストーブが引き倒されように動いたり、タンスにぶつかったりした」と話されており、結果として耐震装置が作動しても火災に至っている可能性がある。燃烧している石油ストーブを投げつけるように倒した場合の延焼性の可否について知見がない。

写真8 現場焼損したストーブを鑑識し、矢印に示すように耐震装置が働いていることを確認。

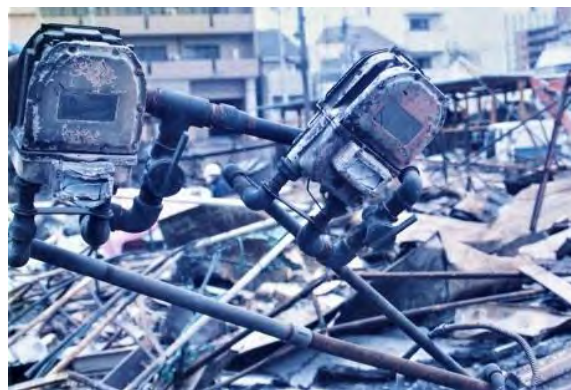
写真10 が火災現場付近のガスコックの焼損状況である。左右のメータとも二次側のサービスコックは「開」であるが、メータは右がマイコンタイプで、左側が旧タイプである。共同住宅の中でも住戸により新旧の両タイプが混在しており、ガス漏れがあったとしても否定することはできない。

聞き込みからも地震後に「ガスの臭いがした」と言われている。この2タイプが併存しているのは取り換え時に新規タイプに変更しており、地域的に全部を交換する仕組みとはなっていなかった。なお、漏れたガスが13Aで滞留しにくい、閉鎖空間に滞留した場合は爆発的な燃焼へとつながる危険性はある。

写真10 火災現場の2タイプのガスメータ。右がマイコン、左が旧タイプ。
