津波火災

D1-26 2021.04/20

火災調査探偵団

東日本大震災は、地震による倒壊と合わせて津波による被害が甚大であり、東日本全域に大きな爪痕を残した。地震火災も多く発生したが、その規模を超えて津波火災と言う広域火災の課題を提起した。The Great East Japan Earthquake caused enormous damage due to the tsunami as well as the collapse caused by the earthquake, leaving large scratches throughout eastern Japan. Although many earthquake fires occurred, the issue of wide-area expansion fire called tsunami fire was raised beyond the scale.

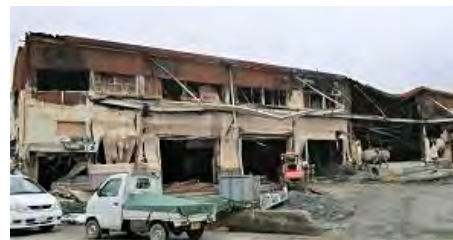
写真 5 建物東側(正面)からの焼損状況

始めに出火したとされる超冷冷蔵工場を見ると、南北に細長い簡易耐火造一部 2 階建ての建物で、2 階が焼損している。南側(海より)に 2 階事務所が

見られ、北側の1階は倉庫となっている。焼損は、南側では2階事務所の東側が強く、建物全体としては中央部が座屈して焼損しており、中央部の内部は浸水により入れなかった。焼損は、建物内部から出火したか、外部の窓を経て延焼したか確認できなかった。津波の後だが、海上の津波火災の発生以前に出火している。

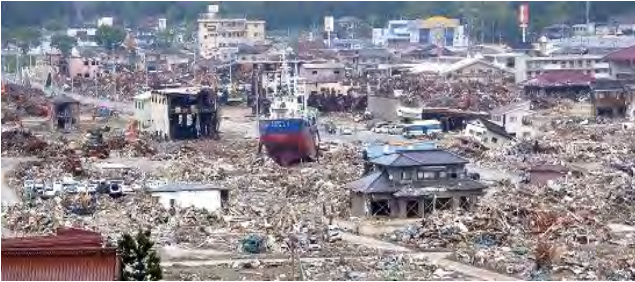
写真6 鹿折地区一帯、南から北方向を見る

鹿折地域は、南から北に向かって焼損と倒壊箇所が広がっており、北に焼け止まり線が確認できる程度である。関係者から得られた「あの辺から始めに煙が上がった」と言われる地域を詳細に見分するも焼けた鉄骨等の残骸のみで何らの手がかりは得られず、また3ヶ所からの出火の話もその信憑性は確認できない。

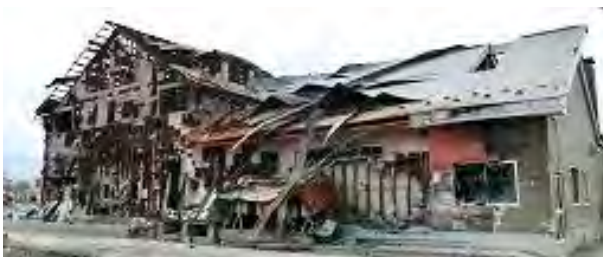
写真8 内の脇 2-23「湯みえーる」の焼損、破損状況

建物の内側の焼損部分は少なく、東側(海側)に面した破損状況が強く、かつ外周部からの焼損が強く見られ、外から内部に延焼した状況を呈している。

なお、被災直後は、建物東側にトラックが横転して突き当たった状態で焼損していたことが確認されている。

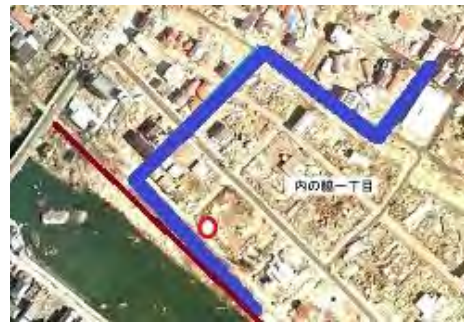
内の脇にある公園内の立木は根元付近まで焼損し、公園の縁石布コンクリートは、地盤面近くまで焼損剥離し、長時間焼損していたと推定される。

このことは「津波火災の高さ」がこの(標高)高さ程度が限界で地盤面に近い部分の焼損が見られる。さらに、これらの焼損範囲を調べると、図6のとおり、南側に大川の土手が続き、西側がやや高く、津波被害の末端部に位置し、焼け止まり範囲が地形による自然条件により成立している。

通常は、河川、道路などの隣棟距離や消防隊の部署位置により「焼け止まり線」は決まってくるが、水平面の地形的高さにより「焼け止まり」が見られ、かつ、津波の水が淀むようなところほど焼損が強いことが特異で、平地の僅かな高低差で焼け止まりが見られる。

図6 内の脇の2丁目付近の焼け止まり範囲
青い線の範囲で焼け止まっている。

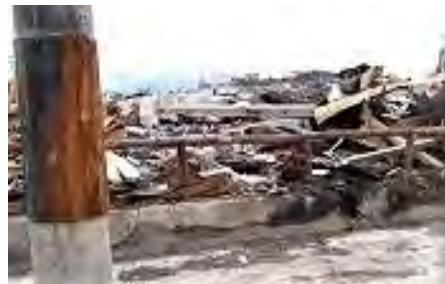
写真9 公園の外周部に見られる地盤付近の焼損痕跡

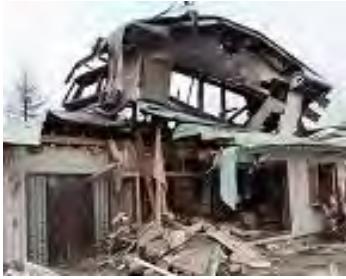
写真10の焼損した建物は、1階に焼損が見られず、2階が崩れて焼損している。通常の建物火災では、1階に焼損が見られない場合は2階を出火箇所として、1階は燃え下がりだと判断されるが、内部を見分すると、2階の床裏と根太に強い焼損が見られ、その下の胴差しも焼損している。

写真10 2階屋の焼損状況、2階のみの焼損

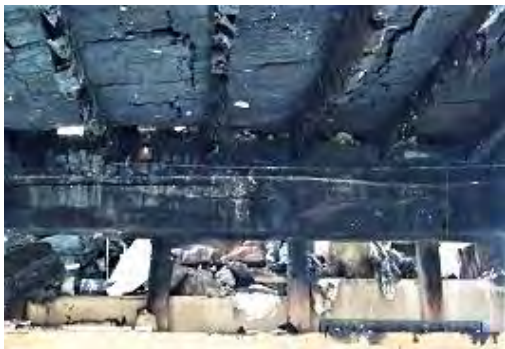
写真11 2階床下の根太と胴差の焼損状況

1階からの焼けが見られないのに、胴差から根太にかけて全体的に焼損し、根太の焼損が強い。

この地域は、2階床下付近の高さからの出火が推定される。通常は、この高さ付近からの強い焼損が見られる延焼要因は少ないことから、「特徴的な焼損状況」と言える。

さらに、2階根太の強い焼損から考察すると、長時間に渡って燃え続けていたと思われ、火災⑥が震災後3日後に出火していることから、2階床裏の根太に残った残り火により再出火したものではないかと推定される。12日は雪、雨の天気からして3日後の出火の痕跡と推定される。

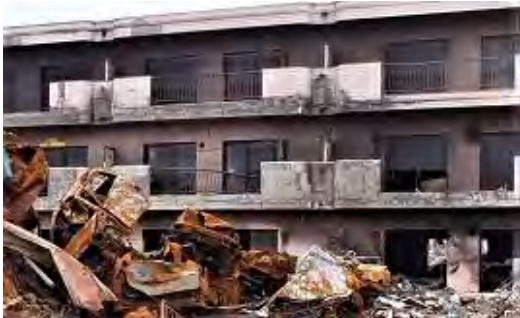
焼損している耐火造建物は、2階テラス窓の下部が破損し、1階からの延焼が弱いにもかかわらず、2階ベランダの外壁に焼損剥離の強い焼けが見られる。

写真11 内部より外周部の焼損、特に2階床部が強い

写真11は、2階床下付近の水平線上の焼けが顕著で、建物内部からの出火よりも外周部の1階から2階の間付近の「一定の高さの水平面の外からの延焼」を示している。さらに、外周部からの延焼方向は、建物南東側の海岸側に面した方向となっている。

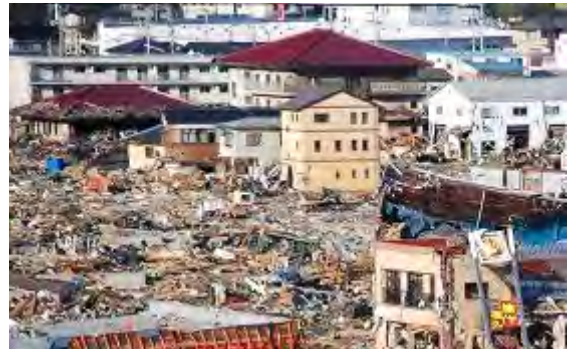
写真12 鹿折地区の中、東みなと町付近の状況

写真12右、手前のS.Sの看板の2階建物から奥のベージュ色の3階建物までは焼損は見られない。しかし、その奥の赤い屋根(「ケアハウスみなみ」)の建物は窓付近から外壁部に焼損が見られる。

鹿折地区は海側に近いとあまり焼損が見られず、陸地部の奥に行くほど焼けが認められ、津波の末端部で焼損領域ができたこととなり、内の脇の公園で観察されたことと類似する。

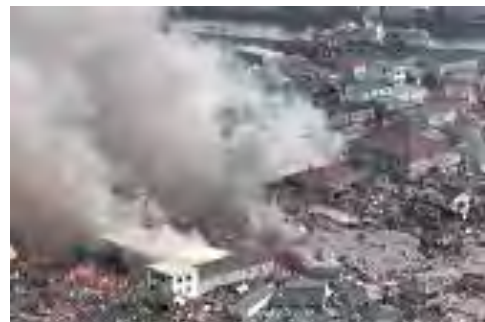
写真13 03/12産経新聞航空映像から、右手の赤い屋根が写真12のケアハウス

写真12の赤い建物に着目すると、上空からの撮影動画が3月12日早朝に撮影された写真13で、手前の白い「郷古紙店」が延焼しており、その奥の赤い屋根の「ケアハウスみなみ」からも噴煙が見られる。そして、付近は冠水している。

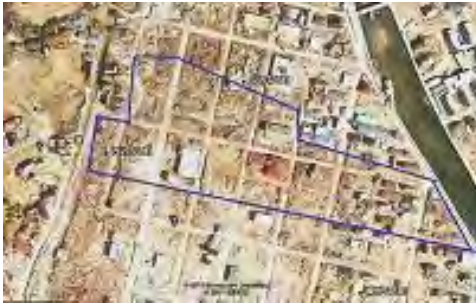
図7 鹿折の中・東みなど町付近の上空俯瞰図
中央赤い屋根がケアハウスみなみ、左が郷古紙店

図7は、4月6日のGoogle地図で、赤い屋根(ケアハウス)の建物の周囲が、茶色く変色し、焼損しており、これらは、青枠に示すように鹿折地域の北部に位置し“帯状”に形成される焼損地帯である。

鹿折B地区全体が焼損していると思われるが、建物等の定着物で焼損している範囲は図7に示される範囲が主であり、海岸よりの地域は損壊が主となる。このため、海岸から離れて北に向かうほど市街地火災の延焼が強く認められる。

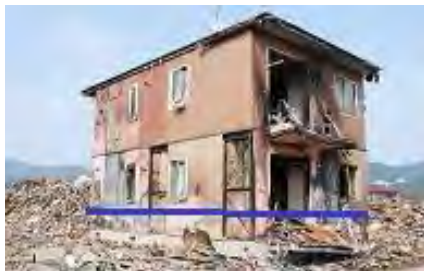
写真14 鹿折地区内の建物の焼損状況

写真14は、青く引いた線に沿って、外壁に強い焼損が見られ、2階の焼損は、1階左側奥の窓から内部に延焼し上階へと延焼している。

ここでも、一定の高さの水平面の外からの延焼が確認される。

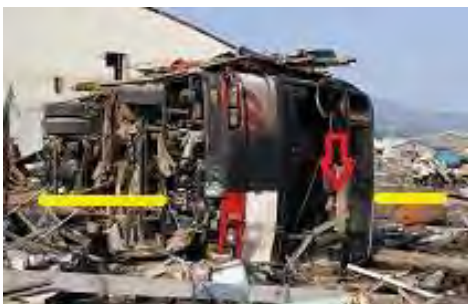
写真15 鹿折地区内の横転したバスの焼損状況

写真15は、錦町付近のガレキの中のバスの焼損状況である。横転して焼損しているバスは、内燃機関等及び下部の焼損がなく、約1mの高さ(黄色線)からだけが焼損している。しかもタイヤは焼損しておらず、焼損の幅が高さで30cm程度の幅の焼損帯となっている。

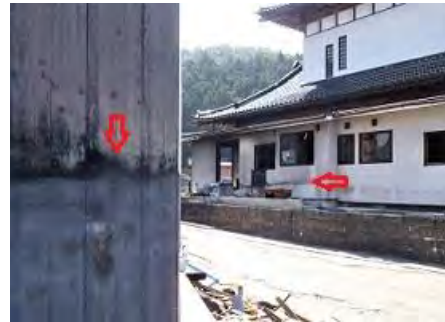
写真16 大浦地区の板壁と建物の外部延焼の焼損痕跡

大浦の建物の板壁と焼損した建物に「水平面の外から延焼」の痕跡が確認される。

写真16の左手の建物の板壁にはくっきりと焼損した線とその下の汚損の壁面が見られ、この焼損線と同じ水平高さの位置で、奥の写真17の建物火災が見られる。

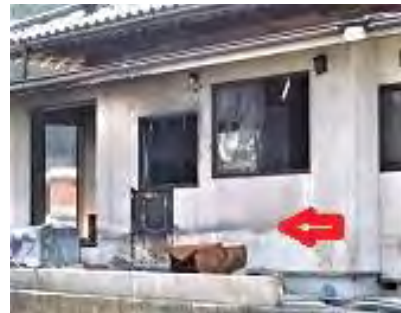
写真17 外周部から内部に延焼した建物

写真17の建物は、外壁の外から内部に延焼した焼損状況を呈し、写真中央部の窓付近が強い焼損で、窓の下に50cm角の焼損溶解した発泡スチロールの塊が認められる。この窓から建物内部に延焼していると推定される。

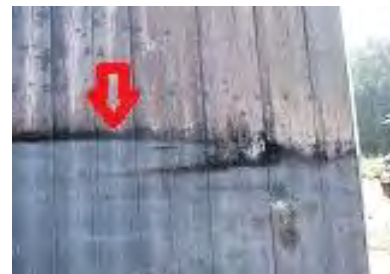
写真18 板壁の焼損線

写真18建物の板壁を詳細に見ると、地盤から約1.6mの高さに帯状に焼損した線状痕跡が見られる。その下は汚れており浸水した跡と見られる。浸水海面線より上で焼損の線状が明確に認められる。しかし、焼損帯の幅は写真18からは5cm程度の幅に限定されている。

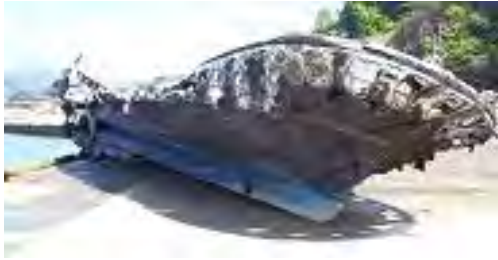
写真 19 岸に打ち上げられ焼損した FRP 製漁船

写真 19 は、大浦の岸壁に打ち上げられている漁船の焼損である。船の材質は FRP 製のため火災に弱く燃焼しやすい。船の周囲を見ると上部甲板の縁に沿って焼損しており、甲板部上部構造物も焼失している。船底部が焼け残り、船の形を残している。

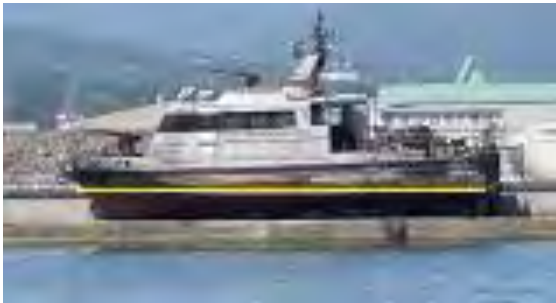
写真 20 焼損している鋼板製の消防艇

写真 20 は、消防艇の焼損状況である。全体に煤けて焼けている。特に吃水線(黄色の線の付近)に沿って、塗色が焼けて、はげ落ち、変色から強い焼損を認める。しかし、上部構造物は、焼損が弱く、船内の焼損は少ない。材質が鋼板であったことから、外周部のみの焼損で留まり内部への延焼は少なかったと推定される。

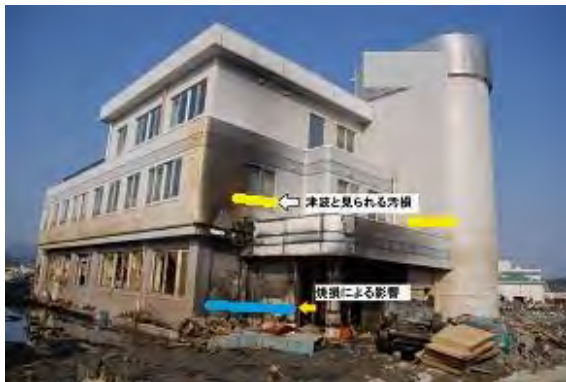
写真 22 焼損した内の脇地区弁天町の外科医院

次に、この水平線の火源帯の形態を写真 22 で見ると、津波の高さが「黄色い線」の高さ 5m 近くに汚染した痕跡があり、それに対して焼損の水平線高さ(青い線)は 1.2m 程度に見られる。

これからすると、津波が押し寄せた時の津波高さ(黄色い線)と津波火災を伴う津波が押し寄せた波の高さがかなり異っており、時間的に相違していることがわかる。

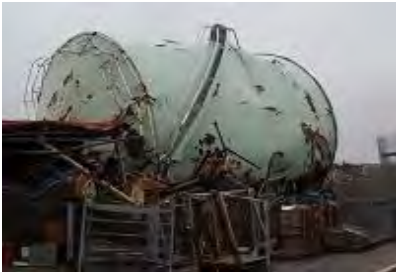
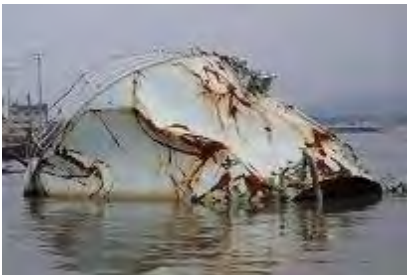
写真 28 陸地で転倒しているタンク

写真 29 流出し、河川の河口に横たわるタンク

写真 28 と 29 は油槽所等で転倒又は流出したタンク。なお、市街地に多くのタンクを見るが、全てが危険物タンクではなく、形状が似ているが危険物貯蔵とは関係のないタンクも多数ある。

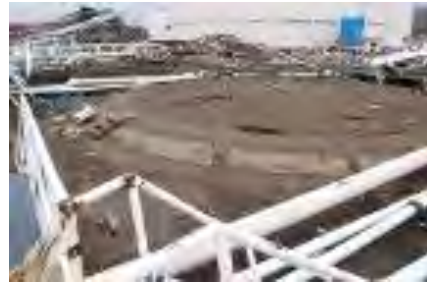
写真 32 屋外タンクのあった油槽所の土盤

朝日町にある油槽所の屋外タンク施設の現場が写真 32 で、タンク底部の土盤に砂が被っており、タンクに接続されていたと思われる可撓配管等が横たわっている。防油堤は、ひび割れ箇所などは見られず大きな損傷はない。タンク防油堤内には 2 ヶ月を過ぎても油類と木材等のガレキが見られた。

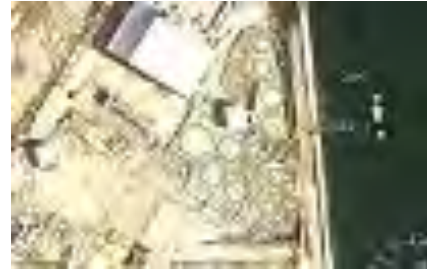
図 8 タンクが設置されていた敷地の流出後の状況

図 8 は Google 地図で確認できる朝日町の油槽施設の屋外タンクの流出後の状況で、青い○印は、推定として書き込んでのものである。陸地突端部の海岸に面した所に設置されているため、早い段階で津波の影響を受けたものと思われる。

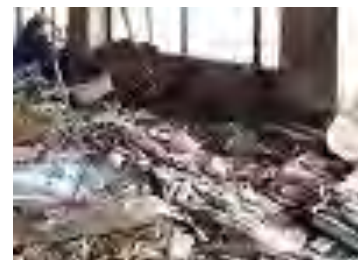
これらは、津波の水の力もあるが、写真 33 に見られる津波とともに打ち寄せた砂等の運動圧力があつたと思われる。

写真 33 ビル 2 階に打ち上げられている大量の砂とガレキ

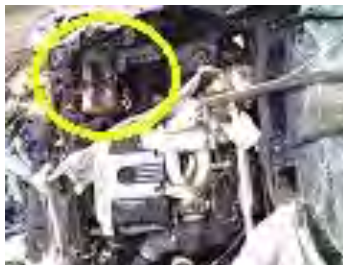
写真 36 ボンネットを開けてバッテリー付近の見分

さらに、写真 35 など幾台かのクラッシュした車両も見したが、いずれも出火したと思える形跡は認められなかった。また、写真 36 のようにボンネットを開けて、バッテリーを見分した車両においても、工

エンジン部内部に堆積砂が認められるもののバッテリー付近に焼き痕跡が見られる車両はなかった。

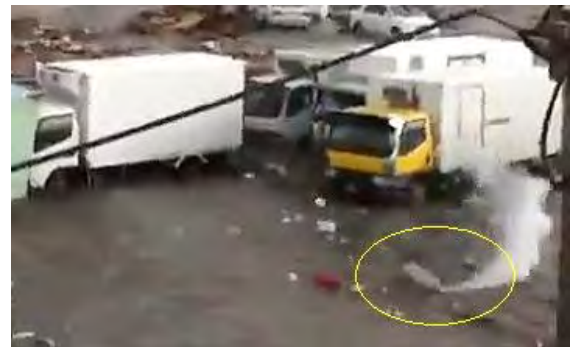
写真 37 海中の LP ボンベからガスが噴出している様子

動画では、LP ボンベが、津波で漂流し、併せて、ボンベから LP ガスが噴出している様子が写真 37 のように映し出されている。LP ガスが噴出すると付近に極めて着火性の高い可燃性雰囲気形成され、金属類の衝撃火花で、容易に着火炎上する。その際に付近に倒壊家屋の木材等ガレキがあれば延焼する。

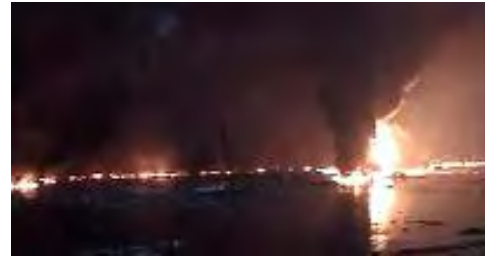
写真 42 波間に浮かぶ海上の火炎帯の中の噴炎
(海上保安庁画像、産経新聞)

海上に浮かぶ火炎帯に、炎の柱が観察される。海上の火炎帯は、油を助燃剤として浮遊しているガレキ等の炎上体であるが、それ自体では「爆発的な火炎」は形成する要因は少ない。しかし、ガレキ内にLPボンベが混在することを前提とすると爆発が理解される。通常の火災現場でも延焼している建物火災の外壁のLPボンベが転倒し、安全弁が閉止されると過熱されたボンベが吹き飛んでいく様を経験するのと同じと言える。
