[電気プラグからの出火]

[ハロゲンヒーターから出火]

[コードリールに過多の電流が流れ出火]

[トラッキング現象により出火]

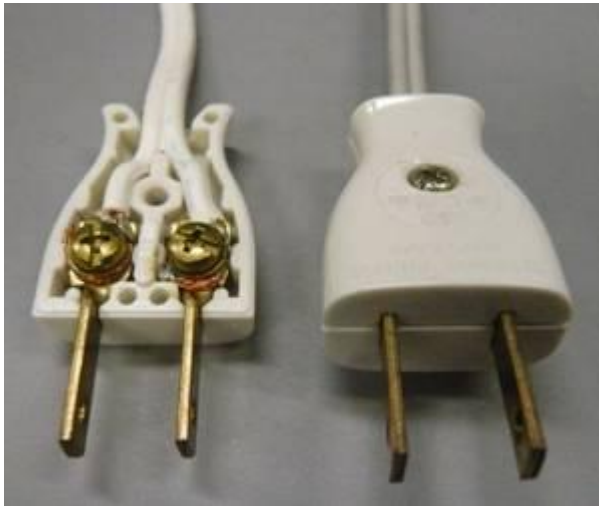
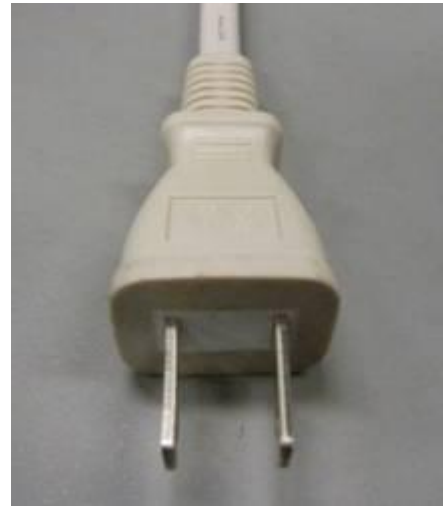
この火災は、壁付コンセントに差し込まれたテーブルタップ（延長コード）の差込みプラグから出火したものです。

電気配線を差込みプラグ内で固定していたネジが長年の使用で緩んだことにより、電流の流れに抵抗が生じ、発熱して出火したものです。

出火した炎が配線被覆や差込みプラグの樹脂部分に燃え移り、柱や壁板へと燃え広がり、建物を全焼しています。

現在、製品化されている差込みプラグの多くは右の写真のように一体化していて、内部で固定されて配線が緩みにくい構造になっています。

しかし、左の写真のようなネジ固定のプラグも使用されており、ホームセンターなどで修理用に売られているのはこのタイプです。

電気配線をネジで固定しているプラグは、使用状況によりネジが緩むことがあることから、定期的にネジの緩みを確認するようにしましょう。さらにすべてのタイプの差込みプラグに共通することですが、外観を確認してひび割れなどがあるものはすぐに交換するようにしましょう。

また、電気の専門知識のない人は、自分で修理や交換はせず、専門家に依頼するようにしましょう。

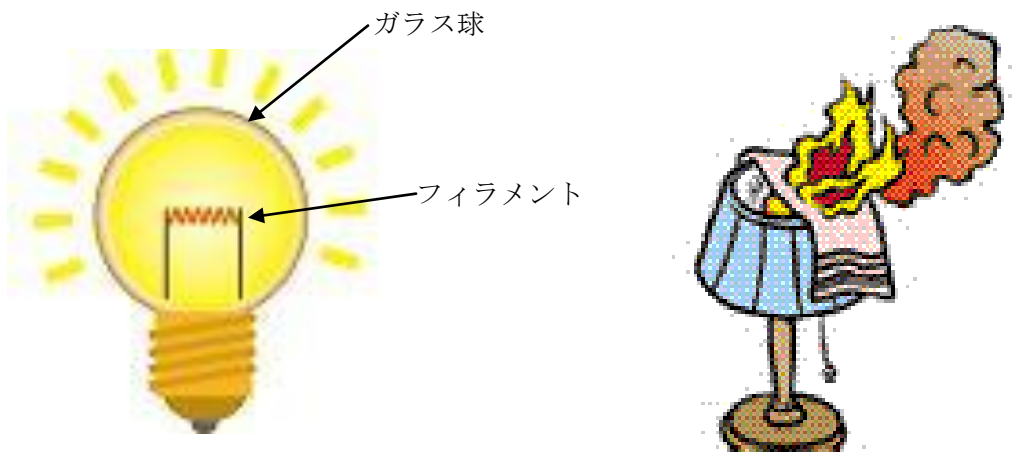
この火災は、店舗内の棚の上に取り付けられたスポットライトの白熱電球に、近くに置かれていた装飾用のわら製品の一部が接触していたため、そのわらが時間の経過と共に熱せられ、出火したものです。

一般家庭でもよく使用されている白熱電球は、電気エネルギーを光エネルギーに変換させる方法のひとつである「熱放射」を利用したもので、電球内のフィラメントに電流を通して白熱発光させることによって光を出します。

白熱電球を点灯させた際、フィラメントの温度は 2,000～3,000℃、ガラス球の温度は取り付け方法によっても異なりますが 100～200℃の高温になるため、紙類や布類といった燃えやすいものが接触すると出火する危険があります。

- ・ 白熱電球は高温になるとの認識を持ちましょう。
- ・ 燃えやすいものが接触しないように気を付けましょう。
- ・ 転倒した際スイッチが切れるスタンドも市販されていますが、スイッチが切れても電球の温度が下がるには時間がかかることを覚えておきましょう。

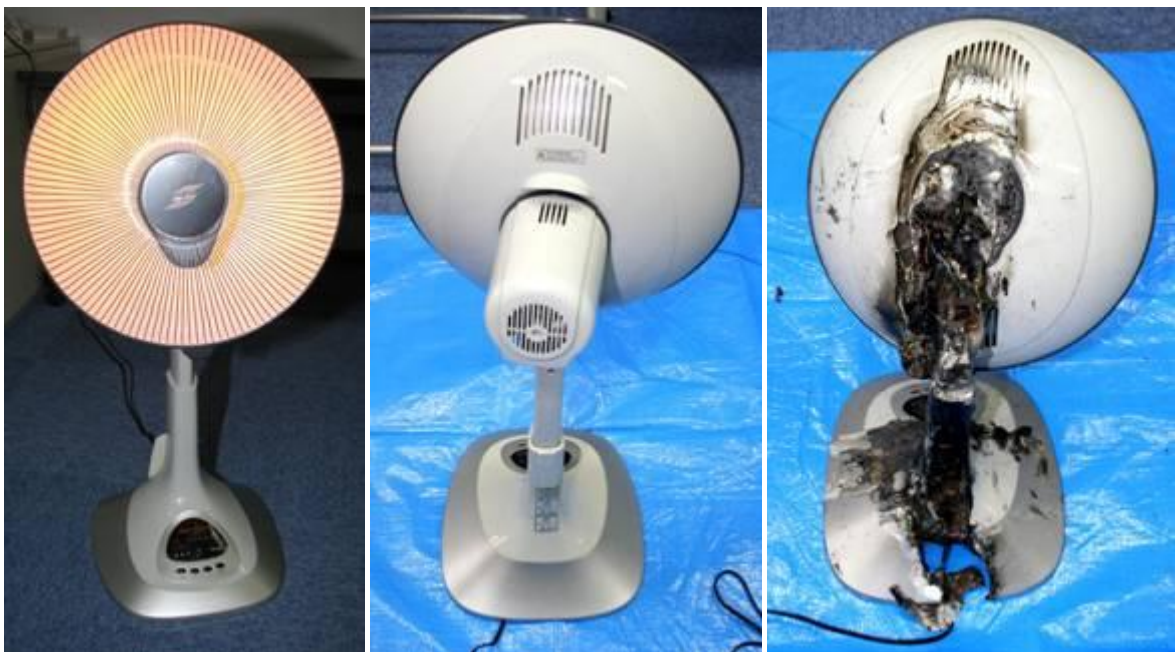
この火災は、電源端子部分に欠陥があり、発煙・発火のおそれがあるとメーカーが公表していたハロゲンヒーターをリコールになっていることを知らずに使用していたため、出火したものです。

正常な製品（表）

正常な製品（裏）

焼損した製品（裏）

製造物は、製造の過程で検査が行われていますが、販売後に不具合が確認されるものも多くあり、この不具合による事故を未然に防ぐために、メーカーや販売元は「社告」という方法で広く一般の人に知らせます。

日頃から、新聞やホームページなどに目を配り、リコール対象になっている製品があった場合は絶対に使用せず、すぐにメーカーや販売店に確認しましょう。

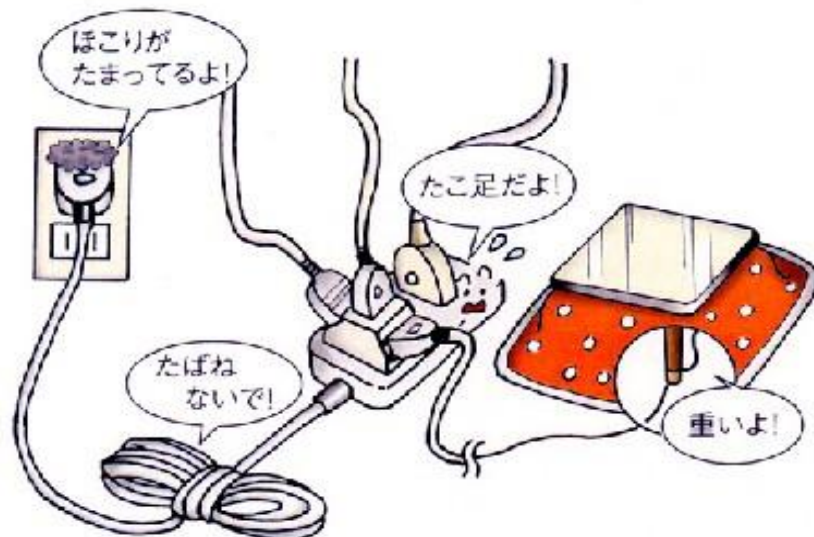
この火災は、家庭の100Vのコンセントからコードリールを延ばし、コードリールのタップから2種類の電気ヒーターの電源を取り使用していたため、コードリールに過多の電流が流れ発熱・出火し、このコードリールと周囲の内壁等を焼損したものです。

電気ヒーターは消費電力が約1200Wと800Wのもので合計すると2000Wで20Aで使用していたことになり、コードリールの定格電流は12Aでしたので、定格以上の電流が流れていたこととなります。

この火災は、許容電流以上の電流がコードリールに流れたため出火したものです。このことから以下の点に注意しましょう。

- ・ たこ足配線はやめましょう。
- ・ テーブルタップなどを使用する場合は、電気機器の消費電力を考慮し、許容電流以上の電流が流れないようにしましょう。
- ・ 電気コードを束ねると発熱しやすくなりますので、コードは束ねないようにしましょう。

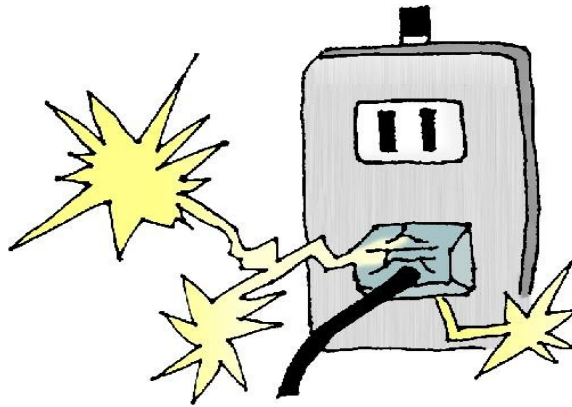
この火災は、居室の100V壁付けコンセントにテーブルタップのプラグを差し込み、テレビ、ラジカセなどいくつかの電気機器の電源を取って使用していましたが、壁付けコンセントに差したプラグ部分でトラッキング現象が生じ、発火し出火したものです。

なお、プラグは家具の背部にあり、数年前から抜き差しすることは無くほこりがたまっていました。

トラッキング現象とは、長期間、コンセントにプラグを差し込んだままの状態で使用すると、コンセントとプラグのすき間にほこりなどがたまり、湿気を帯びたりすると火花放電が起こります。これが繰り返されると、その部分が炭化し絶縁状態が悪くなり、ついにはプラグ両刃間がショートし発火するという現象です。

トラッキング現象を生じないようにするには、コンセントとプラグのすき間部分にはほこりをためないよう定期的に清掃するようにしましょう。特に大型家電品の裏側など普段目に付きにくい場所などに発生しやすいので注意が必要です。

たこ足配線などのコンセントの増設も、その分トラッキング現象の可能性を増やすこととなりますから注意が必要です。

また、トラッキング現象を防止する部品も販売されていますので、そのような部品をプラグに取り付けるのも1つの方法です。
