# 気仙沼市における津波火災に対する考察 Consideration to the tsunami fire in Kesenuma city

東日本大震災では、気仙沼市街地において広域火災が発生した。その現場の焼損状況等から火災延焼経過と発生の原因について考察し、地震火災の消防的な見地からの課題を整理した。

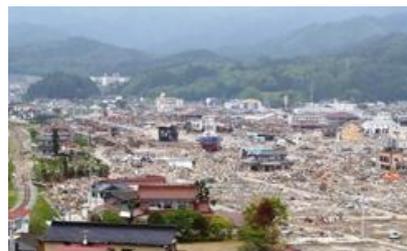
写真1

鹿折地域の  
南側から見た  
状況。

気仙沼市の鹿折地域を、南側の丘陵から見ると、鹿折南側一帯が倒壊家屋とガレキ、或いは船舶が目にとまり、北側には焼損した家屋などが広がっている。説明によると、南の湾からの津波とその後の火災により北部が延焼してしまったと言われた。写真1に見る広範囲な被害現場では、平成7年阪神・淡路大震災時の神戸市内の焼損状況とは異なり、巨大な船舶が陸地に置きざれにされ、ガレキ等の堆積物ばかりが目に入る光景であった。

焼損した建物、車両を仔細に見ると、延焼が外部からの火源による焼けの方向性を示し、かつ、その外部からの延焼方向と焼けの強さの部分に一定の共通性が見られる。これらを、現場の焼損建物と車両の写真で説明すると、写真2と3では、建物の外壁に、写真4ではバスの全体に、写真5では船舶の内外の焼損の差異により、外部からの延焼と判断される帯状の強い焼損線が見られる。そして、その焼損線と津波による汚損線との高さが、写真1では、最も大きい津波の高さの1/3程度で、最も大きい津波が来た時期と、火炎帯として来た時期には時間的なズレが見られる。

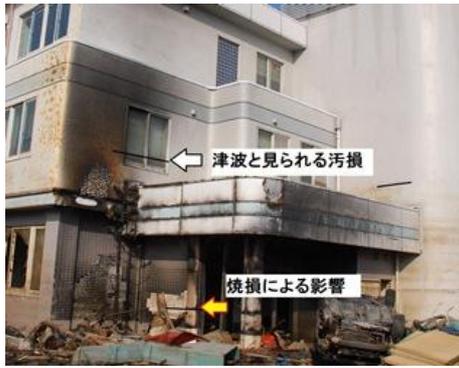
写真2

弁天町2-2の病院の外壁に、津波とみられる汚損帯と焼損による影響部の帯。焼損は、外部からの火源により帯状の延焼形態として形成されている。

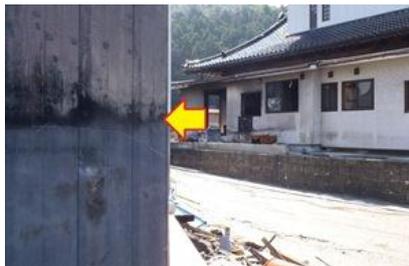
写真3

大隅の建物。外壁には、焼損線が見られる。

災に包み込んだもの考える。火の点いたガレキ等からの実態は、写真3の奥建物の外壁からの延焼した場所に、黒変した発泡スチロールが見分されることや、FRPの焼損した船舶からも推定される。

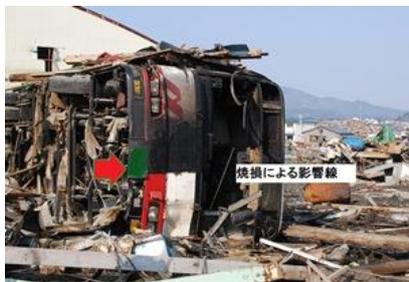
写真4

鹿折の横倒しのバス。下部は焼損がなく、上半分が焼損し、焼損帯が見られる。

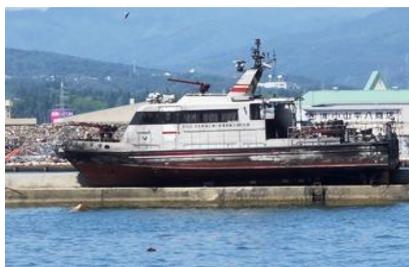
写真5

大浦湾内の防波堤上に打ち上げられた船舶。内部の焼損はなく、水面線が強く焼損。

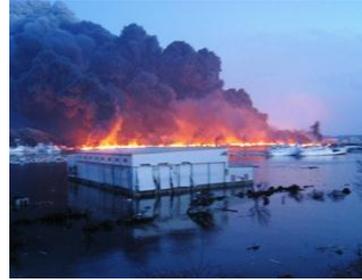
写真6

3月11日。18時頃、海に広がる海上の火炎帯。付近は冠水している。

海を覆う水平面に広がる火炎帯として、特筆される火災形態は、3月11日18時以降に発生し、その後は市街地の北方向(大川沿い)に拡大し、夜間に至って、自衛隊航空映像のように浸水した市街地全域に広がったものとする。翌日の鹿折地域の火災現場は、前日夜の映像を裏付ける現場状況となっている。

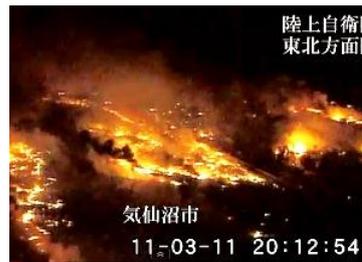
写真7

3月11日。20時頃、火炎帯により浸水地域内に散在する建物、ガレキ等の延焼状況。

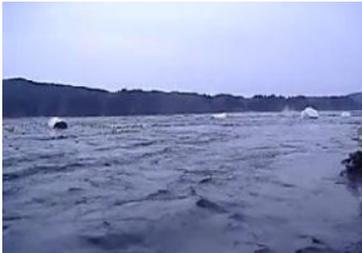
写真9

海上保安庁動画から。時間的には16時頃と推定。

市街への第一波の津波を15時20分頃とすると、その後の数回の津波でガレキ等漂流物と危険物タンクから流出した油が混濁した状態となり、それらが何らかの原因で火が点いたものと推定される。この火の点いた油と混濁したガレキ等漂流物が、引き潮と一緒に押し下がって、海上で浪間に広がる「火炎帯」を形成、その後の津波で、18時頃に陸地に向かい、浸水した市街地を一気に広域火
