火災の進展

[火災鑑定]

K2-04 2017.10/27

Progress of fire expansion

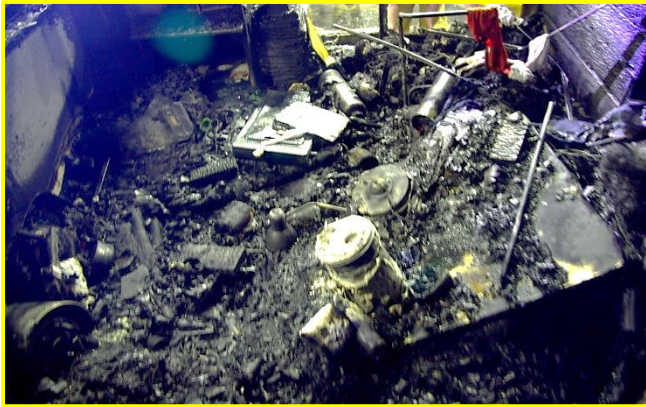
写真1は、消火後に見られる焼損した室内の状況である。正面の奥にサッシ窓、左側に腰高窓があり、右手にタンスがある。室内中央のテーブルは、タンス側が焼け残り、左側に焼け崩れている。テーブル上には、サークラインと電気ポットの焼損物が見られる。テーブルの左側は、この現状では明確に判断できない程度に焼損物が散乱しているのが見られる。まずは、焼損した残骸を見て、これが燃える前はどのよう

写真 K204-1 鎮火後の火災現場の一室
し、発掘する作業を行う。

写真 1 は、写真 2 の火災の進展の帰結が「焼損した火災現場」であり、写真 2 に見える手前のこたつ布団から燃え上がっている。

災」はその中にあり、出火原因の判定は全てが難しいものではないと言える。しかし、初期状況が分からないと、この焼損現場の写真 1 だけから出発し、出火直後の写真 2 へと合理的に結びつけなければならぬ。

写真 1 を見て、写真 2 をイメージとして思い浮かべることは至難の業となる。

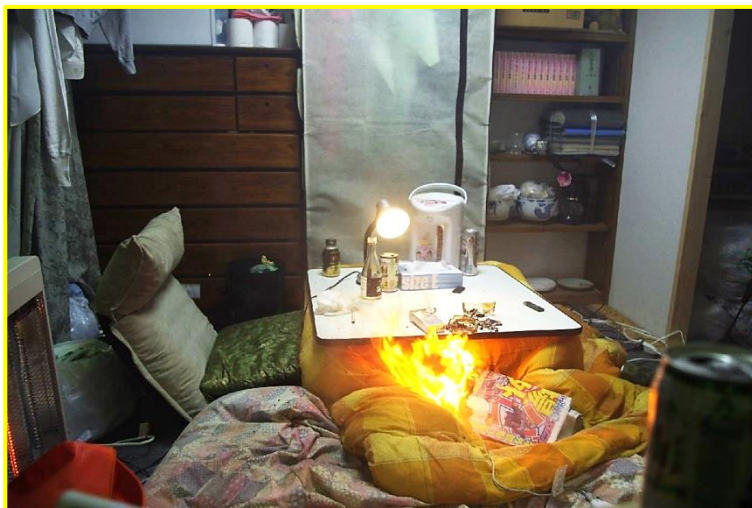
写真 K204-2 出火直後の火災室の状況

写真 2 を見ると、こたつの上には白熱電球スタンド、電気ポットがあるが、燃え上がっているのはこたつテーブル上にある「灰皿」下のふとん部分である。つまり、「タバコの吸い殻」が出火原因となっている。この室内には、火災の出火原因となり得る物はいくつもあり、その中で、鎮火後の焼損現場から、その一つを見出すことは難しいことがわかる。

写真 1 の「鎮火後の火災現場」に至った出火直後の状態が写真 2 である。

写真 2 が室内火災へと燃え広がる時の状況として、こたつ布団の表面に沿って火炎が広がっていくことが、次の写真 3 である。

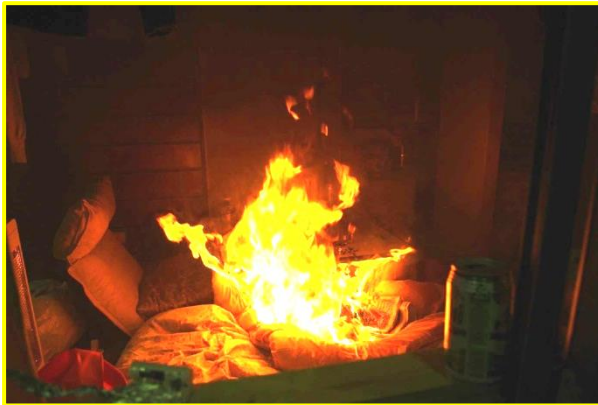
写真 K204-3 室内の燃え広がり状況

写真 3 は、屋内に火炎が拡大していく状況である。

一旦、ある程度に大きくなると延焼拡大は急激に進む。

建物内での火炎は、立ち上がりを求める。立ち上がり材があると、一気に伸びあがり、さらに、横方向へと広がる。日本の室内の多くは天井材を野淵で留めた薄い板材が多いことから、焼け抜けて小屋裏へと延焼拡大する。

日本では、特に共同住宅は、室内の可燃物量が大きく、写真 3 のように水平方向に広がってから垂直方向への「立ち上がり」に移り、酸素不足となって火炎が縮小し、燻焼、濃煙状態となる。しばらくして、開口部が室内の熱影響等により破損、開放されるとバックドラフトを呈し、しばらくして、噴出火炎ができ最盛期の火災となる。

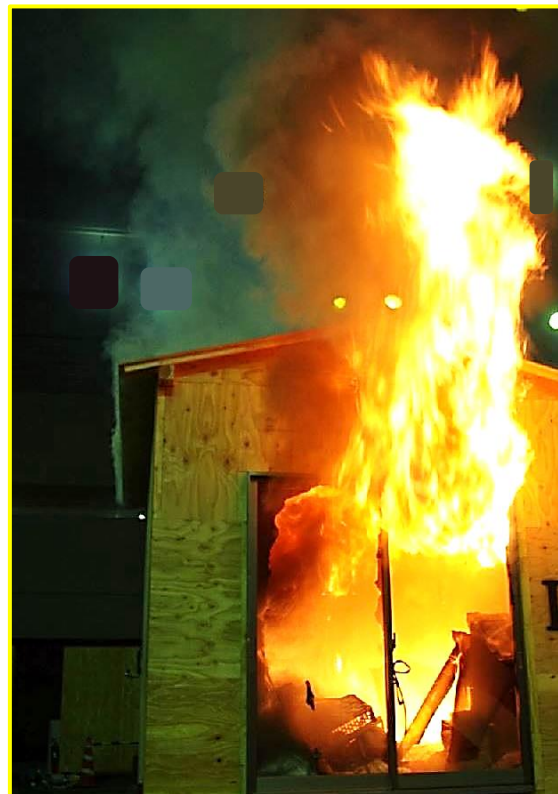
つまり、フラッシュオーバー現象は見られないで、一気に建物全体の火災へと進む。焼損した現場の写真 1 だけを見ると規模の小さい火災のよう思われるが、写真 4 の最盛期には、建物の開口部に倍する火炎長が形成され、室内は火炎に包まれる。

写真 K204-4 火炎が噴出、最盛期の火災状況

このような現場に消防隊が到着することが多く、炎高さに匹敵する距離を置いて放水しないと輻射熱で火傷することがある。
