事例5 「冷蔵ケースのコンデンサの絶縁の劣化により出火した火災」

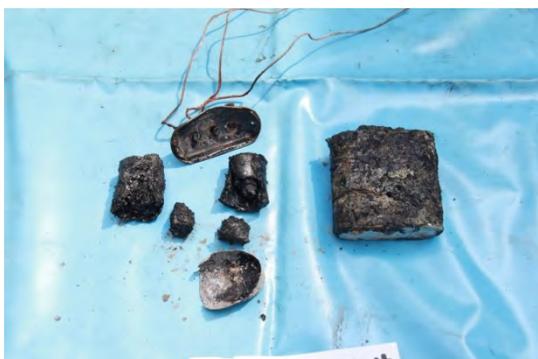
写真5 出火原因となったコンデンサと焼損状況

出火原因は、置き場に設置されている冷蔵ショーケース内の低圧進相コンデンサが長年の使用で絶縁が劣化し、発熱により出火したものです。

焼損した低圧進相コンデンサー

低圧進相コンデンサから出火した火災の多くは、長年の使用による絶縁劣化により発熱し出火しています。設置から概ね10年以上経過したものは、専門業者による点検を受け、計画的に交換することが大切です。

また、**冷凍不良**や**異音が発生**している時は、劣化の特徴となりますので、点検をしてください。機器を使用していない時はメインブレーカを切るなど、負荷がかからないようにすることも大切です。

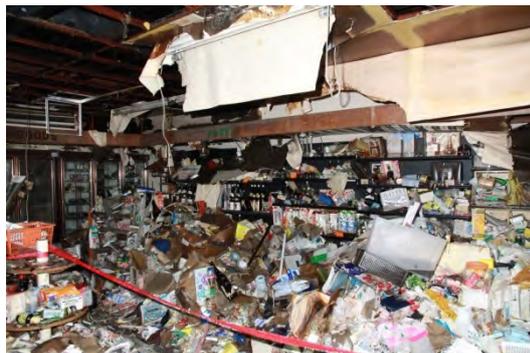
この火災は、百貨店等の1階売り場後方の商品置き場から出火したものです。

出火場所となった売り場の奥部分
