事例6 「継ぎ足して使用したテーブルタップの火災」

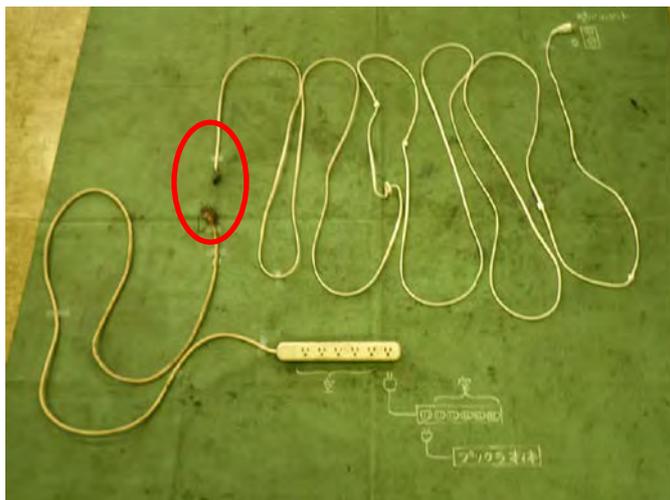
原因は、売場で使用していたテーブルタップと延長コードの接続部において、差し刃、受け刃間による「接触部過熱」により発熱し、出火した。壁コンセントから、延長コード3本を用いて、ゲームセンターの機器用電源として使用しており、壁側に近い延長コードの接続部に、過大な負荷がかかったため接触部過熱により出火している。

写真 6-1 延長コードの接続部の焼損状況写真

正規の電気配線工事をせずに、このような延長コードを用いると、先々で複数の機器に接続することがあり、元に近い部分の接続部に過大電流が流れて出火する。

また、一つのコンセントにマルチタップを接続して、タコ足配線を作ると、数年後には複数の機器が接続されて出火することとなる。職場では複数の人が関与することから、一般住宅とは違った意識で電気機器を扱う必要がある。
