長崎原爆遺構を歩く

県原水協常任理事 内田 武志

秒速200メートル爆風のあと

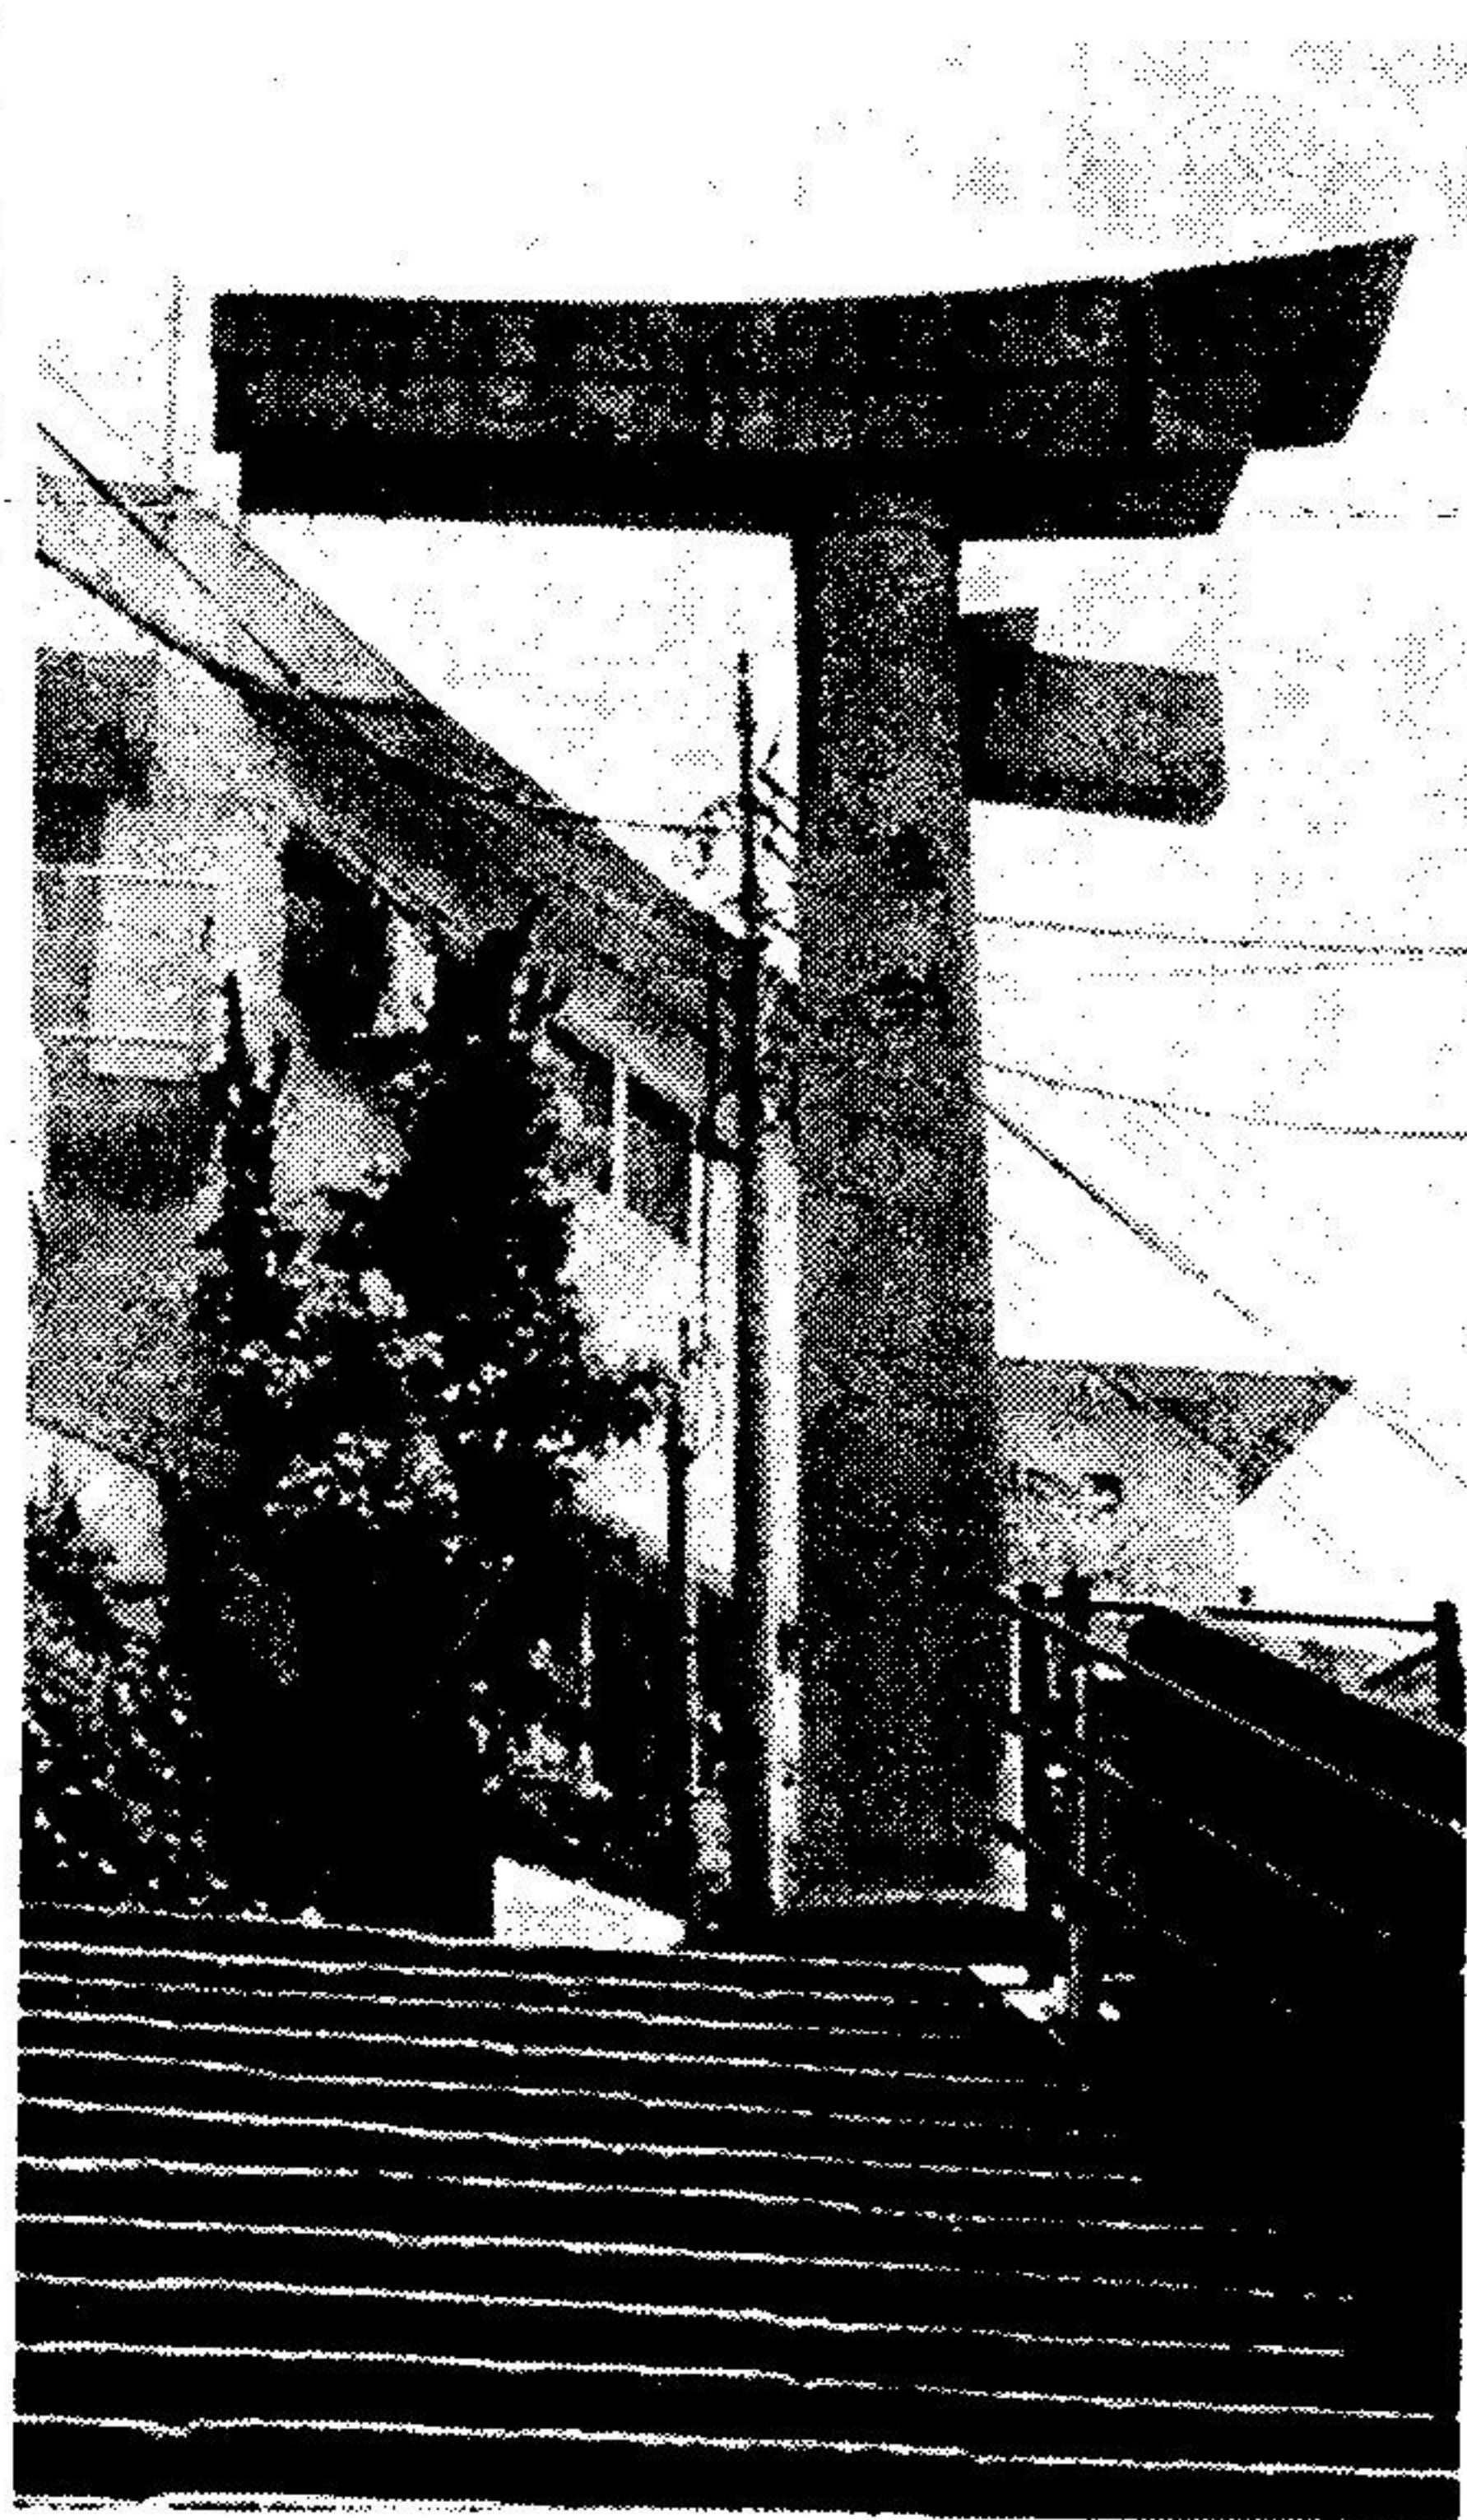
一本柱の鳥居

爆風で片方が倒壊した一本柱の鳥居

居です。原爆の強烈な熱線が鳥居の上部を黒く焼き、次の瞬間には秒速二

百メートルの爆風が襲い、爆心地側の半分を破壊しました。

また、柱には奉納者の氏名が刻まれています。爆心地

方向の名前は熱線で柱が溶け、石に含まれた雲母が溶け出し、氏名が読めなくなっています。爆風で倒壊

した部分は近くに無造作に積み重なりました。一の鳥居は爆心地に平行に建っており、被爆後も健在でしたが、現在は姿を消しています。三の鳥居の片足は、坂本町民原子爆弾殉難碑として山

爆心地から南東約八百メートルにある「一本柱の鳥居」は、長崎原爆のすさまじさの痕を残す数少ない遺構の一つです。この鳥居は山王神社の二の鳥

坂本町4-5
