津波火災

D1-26 2021.04/20

火災調査探偵団

東日本大震災は、地震による倒壊と合わせて津波による被害が甚大であり、東日本全域に大きな爪痕を残した。地震火災も多く発生したが、その規模を超えて津波火災と言う広域火災の課題を提起した。The Great East Japan Earthquake caused enormous damage due to the tsunami as well as the collapse caused by the earthquake, leaving large scratches throughout eastern Japan. Although many earthquake fires occurred, the issue of wide-area expansion fire called tsunami fire was raised beyond the scale.

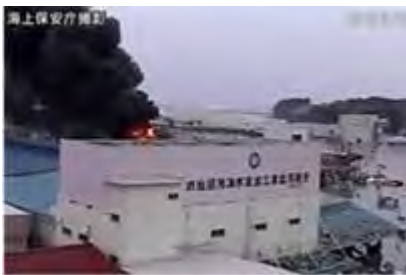
写真 2 火災①冷凍倉庫火災(海保庁舎からの映像)

15 時 30 分,119 番通報-朝日町・超冷建物付近から火災[火災①]が、津波の到来後に発生した最も早く
覚知された火災。

- ・その第1波に近い15時30分頃**火災①**写真2、朝日町冷凍倉庫火災が発生しているが、これは地震による火災と推定される。第2波の津波が16時15分頃で、その前後に15時56分の**火災②**鹿折地区と16時26分の**火災③**弁天町付近(仲町)も火災があり、事象1と事象2の可能性がある。
- ・海上の火炎帯の来襲として報告されているのは18時04分弁天町ホテル一景閣付近の**火災④**となり、事象4に該当すると思われる。

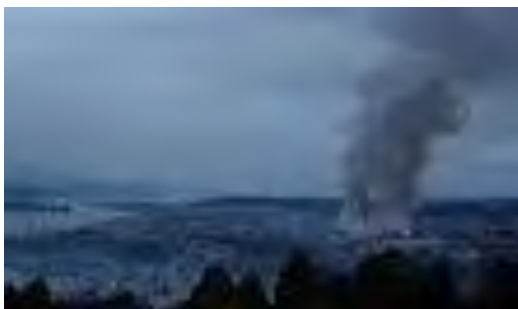
写真 3 3/14,22:38 覚知の内の脇の火災⑥

火災⑥ 内の脇の火災は、その周辺が既に津波火災の影響を受け、津波火災の地域とダブっており別件火災とは認定されなかった。しかし、この地域は当時ほぼ鎮圧していたことから、判断の難しい火災となった。

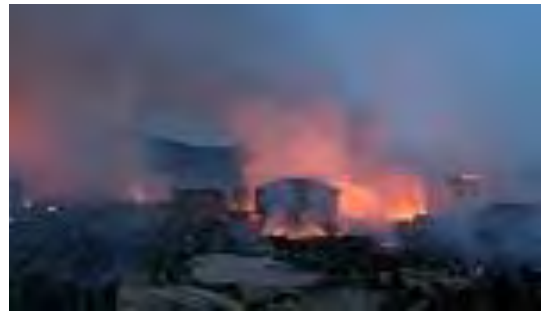
写真 4 3 月 12 日夜 18 時頃「鹿折地区」の火災状況

その様子が写真 4 で、地震翌日の 12 日の鹿折地区の火災状況で、焼損地域内からの再出火の火災が多数ある。このため、消防隊の活動は、昼夜を問わず続けられた。浸水の激しい内の脇地域でも数日間にわたって、消防隊による「再出火」箇所の消火が続けられている。

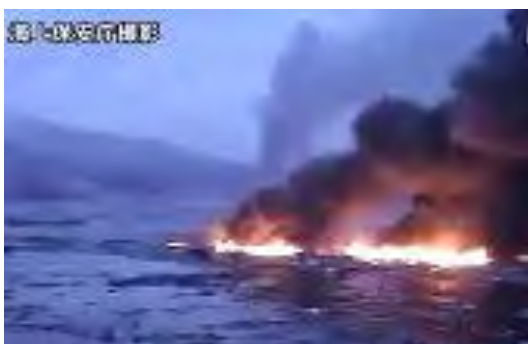
写真23 津波火災の画像(海上保安庁映像から産経新聞)

写真23は夕方と推定される段階で、それほど大きくはなく海上に広がっている。海面に形成された「海上の火炎帯」が、陸地に水平方向の波に引き伸ばされるようにして、一定の幅をもって、羽を広げたように押し寄せている。

これらの火災が、炎上し続けて、油污濁されたガレキ等の火源となったことも否定することは難しいが、時間経過と写真 23 のように海上に火炎帯が形成されていることとすると可能性は低いと言える。

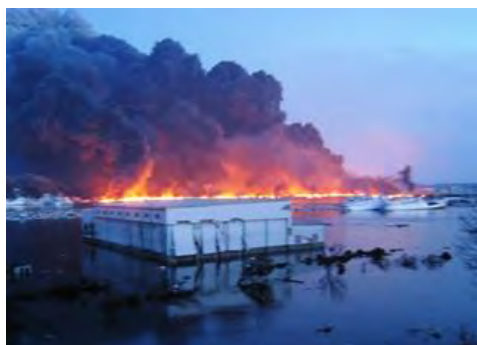
写真24 11日18時過ぎの魚町・望洋から

写真24の海上に出現した火炎帯は、建物やガレキ等に延焼拡大し、写真26のように20時には気仙沼市街の広域火災となり、写真27のように翌日の昼も複数個所で燃えており、写真4に示すように鹿折地区は12日18時の夜間になっても燃え続けた。

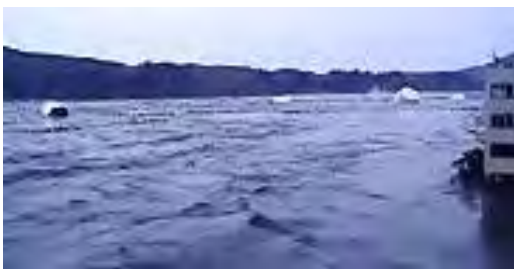
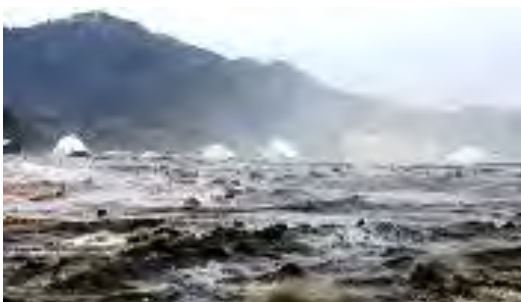
海上に流出する様子を捉えたのが写真 30 と 31 である。漂流は、津波到来とほぼ同時に、浮き上げられ、ガレキとともに気仙沼湾を流されている。

写真 30 海上保安庁動画から

写真 31 三陸新報社の撮影写真から

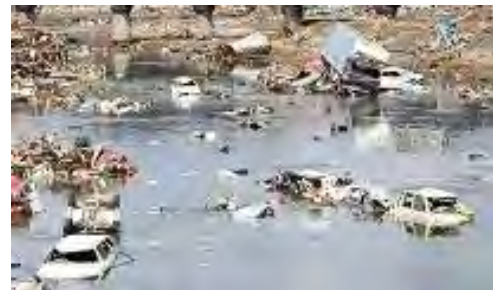
写真 34 河川の中に浮かぶ多数の車両の残骸

被災地には無数の損傷した車両が確認される。河川に沈む車両、クラッシュしたもの、焼損したもの、などが無数にあり、多数の焼損車両を見ると其の中からの出火が疑われる。さらに、建物にガレキとともに追突した車両に後部灯が点灯し電気系統が通電されたままの車両も見られる。

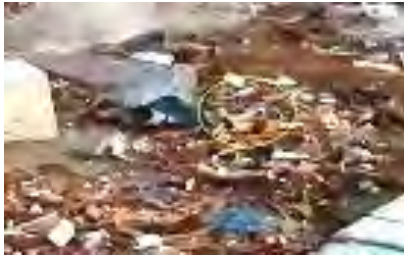
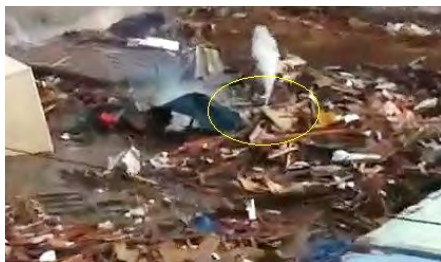
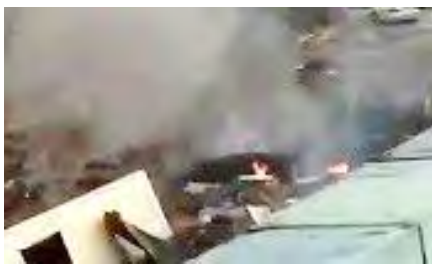
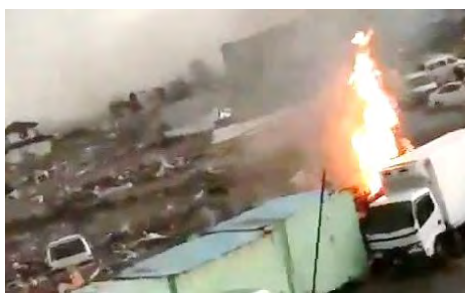
写真 38 ガレキの浮遊物には何もみえないように見える

写真 39 ガレキ中で、LP ボンベからガスが噴出する

写真 40 火の点いたガレキが浮遊物して流れて来る

写真 41 ガスに引火して炎が噴炎する様子

写真 38～41 は、様々なガレキ等漂流物が、津波の流れによって雑然と移動している中で、急に、LPボンベのガスが噴出する。しばらくして、火の付く付いた漂流物が流れて来ると、トラック等に押し止められた箇所で、ガスに引火して勢いよく炎が噴出して燃え上がる。何気なく見ると、トラックから炎が立ち上がって燃え出したように見える映像である。

地震発生からの時間的なズレがあり、同様に津波到来時からも遅れて海上に火炎帯が発生している。そのためには、押し寄せた津波が引いて海上に滞留した時には火炎帯の萌芽が形成されていたと考え、火災はその直前の津波の引く際に発生していると思われる。それらの一例が写真38~41である。
